冷媒回収処理 フロン大気排出削減ガイド

Refrigerant Recovery and Treatment
Illustrated Guide for Reducing Common Refrigerant Emission

冷媒回収推進・技術センター

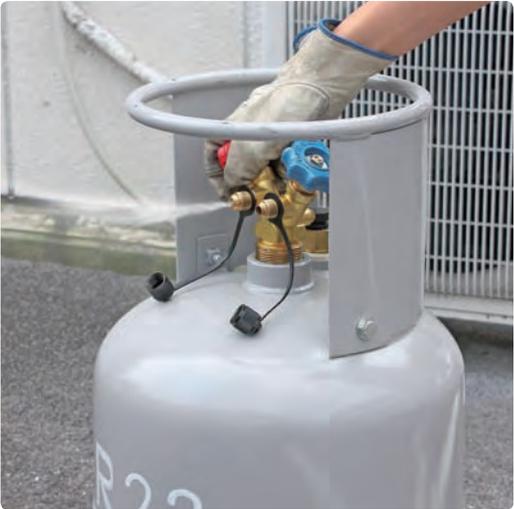
<p>容器バルブの開放</p>

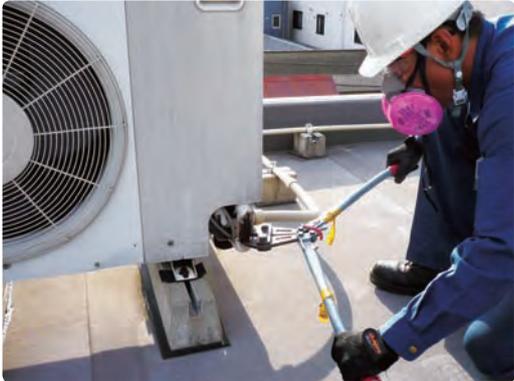
<p>冷媒配管の切断</p>

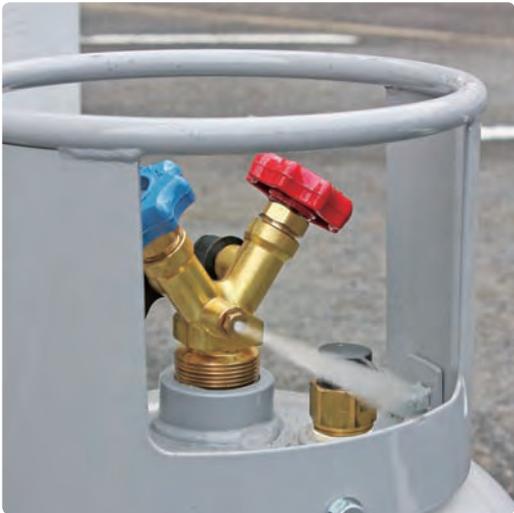
<p>容器の溶栓からの吹き出し</p>	<p>1. 回収機器、容器バルブ開放、冷媒配管の切断等により故意に大気へ排出（液冷媒は徐々に自然放出される）</p>

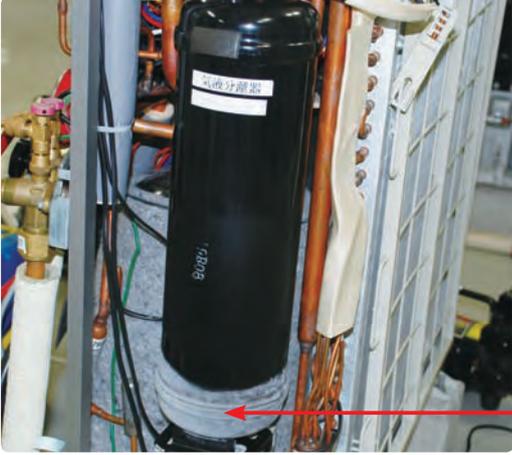
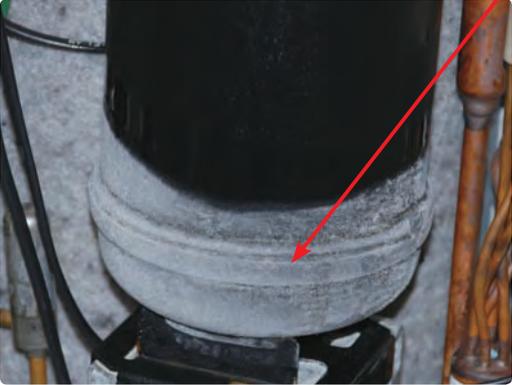
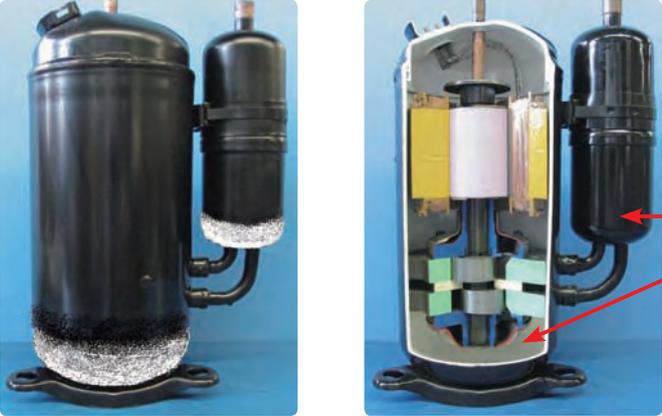
<p>霜付き</p>

<p>アキュムレータの冷え込みによる霜付き</p>

<p>圧縮機及びアキュムレータ底部の霜付き</p>	<p>1. ガス回収運転により機器内で低温凝縮液化が発生</p> <div data-bbox="746 488 1070 696" style="border: 1px solid black; padding: 5px; background-color: #fff9c4;"> <p>重要</p> <p>冷凍空調機器内の受液器、サブタンクなどに溜まっているフロンの低温凝縮を避けるため、事前の暖機運転、ポンプダウンを行います。</p> </div> <p>霜付き</p> <p>2. 潤滑油中に多量のフロンの溶け込みがあり、回収装置の運転開始と同時に油温が更に低下、油中フロンの回収不能</p> <div data-bbox="746 1272 1070 1422" style="border: 1px solid black; padding: 5px; background-color: #fff9c4;"> <p>注意</p> <p>外気温の影響で油温が20℃であれば約同量のフロンの溶け込んでいる。(R22の場合)</p> </div>	<p>1.1 回収終了前には、必ず一定時間放置し、吸入側圧力が基準内に入っていることを確認する。</p> <p>1.2 冷媒回路内の閉鎖弁、電磁弁の全開を確認する。</p> <p>1.3 吸入側圧力を確認しながら放置・自然蒸発→回収運転→放置→回収運転を繰り返し行う。可能であれば機器を温水で40℃程度まで加温する。</p> <p>1.4 機器廃棄の場合、受液器やサブタンクなどの下部銅管にピアシングツールを複数使用し、ヘッダーを使用して直接液回収する。</p> <p>2.1 回収作業前に暖気運転をする。</p> <p>2.2 圧縮機油だめ部を加温する。(ヒートガン、バンドヒータ等で)</p> <p>2.3 回収作業完了まで、クランクケースヒータは通電状態とする。(可能な場合)</p> <div data-bbox="970 1630 1460 1825" style="border: 1px solid black; padding: 5px; background-color: #fff9c4;"> <p>長期間使用していると、圧縮機底部やアキュムレータ底部のオイルにフロンの溶け込んでいるため、回収時フロンの蒸発し冷却されます。このため、フロンのオイル中に寝込んでしまいます。回収時ここを暖めることによって寝込んだフロンの回収できます。</p> </div>

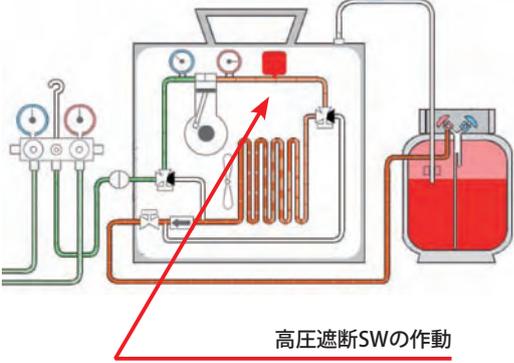
<p>高圧遮断SWの作動</p>	<ol style="list-style-type: none"> 1. 高圧遮断スイッチが作動 <ul style="list-style-type: none"> ・吸入側継手部より空気漏れがある ・過負荷運転 ・外気温度が高く、回収容器温度が高い 2. 低圧遮断スイッチの作動 <ul style="list-style-type: none"> ・大型機用の回収装置で小形機器の回収を行った ・外気温度が低く、機器内の圧力が低い 3. 回収装置凝縮器の能力低下 	<ol style="list-style-type: none"> 1.1 吸入側継手部より空気漏れがあり、点検、補修する。 1.2 回収容器の真空引き不足のため、真空引きした容器と交換する。 1.3 吸入側のバルブを絞り負荷を軽減する。 1.4 セルフクーリング機能を使い、ボンベを冷やす。 2.1 フロンの種類、回収能力 (g/min) が回収対象機器に適合したものを使用する。 2.2 回収対象機器を複数台連結し回収する。 3.1 凝縮器コイルの汚れなど点検の上、洗浄する。 3.2 補助凝縮器を追加する。
<p>B-3 配管・機器類のフロン閉じ込め</p>

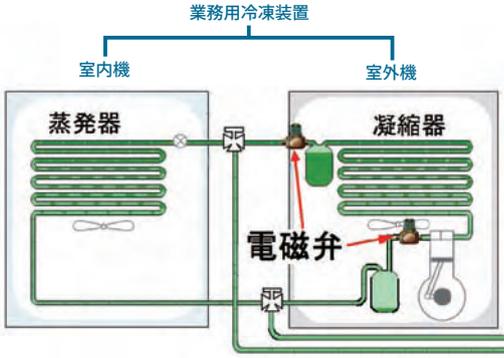
<p>電磁弁等による閉鎖冷媒回路</p>	<ol style="list-style-type: none"> 1. 前後の電磁弁・閉鎖弁（自動・手動）により仕切られ回収できていない。 	<ol style="list-style-type: none"> 1.1 電磁弁は電磁弁オペレータ等を使用して強制解除、閉鎖弁も全て全開して再度回収作業を行う。

<p>電磁弁オペレータ操作手順</p> <ol style="list-style-type: none"> ① 電磁弁のカバーをはずします。 ② 電磁弁シャフトに電磁弁オペレータをかぶせると、磁力で電磁弁が強制的に開きます。

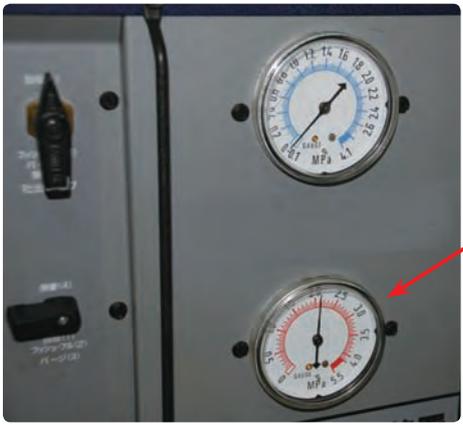
<p>残ガスのある回収装置</p>	<p>1. 回収装置内の凝縮器の残ガス未回収</p> <p>残ガス</p>	<p>1.1 残圧を確認のうえ、回収装置のセルフクリーニング機能などを使って残ガスを回収する。</p> <p>1.2 チャージホース端にあらかじめコントロールバルブ、クイックシールバルブ、ストップバルブ等の閉止弁を取り付ける。</p>

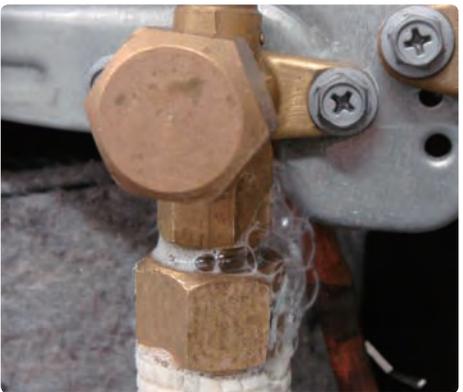
<p>フレア継手からの漏えい</p>

<p>閉め過ぎによる破損</p>	<p>1. フレア部の振動、過大荷重（管端部の振動は0.4mm以内）</p> <p>2. 銅配管のフレア表面のキズ、クラック、片締め、変形、ゴミなど</p>	<p>1.1 銅管はO材、またはOL材を使用する。</p> <p>1.2 振動の原因を調べ、配管支持などの対策を行う。</p> <p>1.3 異常がない場合は締め直し、増し締め（トルク管理）</p> <p>2.1 フレア点検、異常ありの場合は補修する。</p> <ul style="list-style-type: none"> 作業標準に則り適切なフレアツールを使用して作業する。 R410Aは第2種フレアツールを使用する。（フレア部が第1種より大きくなる）

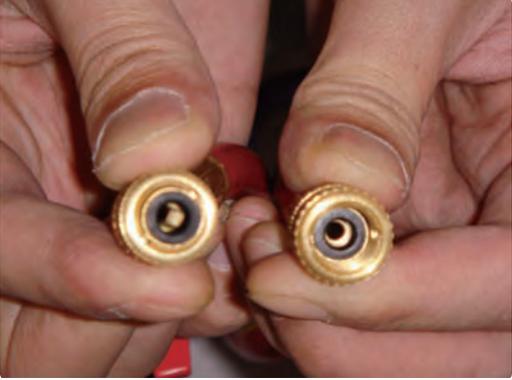
<p>ホースパッキンの劣化</p>	<p>1. ホースパッキンの劣化</p> <ul style="list-style-type: none"> 異種フロンの回収 経年劣化・酸化したオイルを回収 <div data-bbox="740 479 1078 685" style="background-color: #fff9c4; padding: 5px; border: 1px solid #ccc;"> <p style="text-align: center;">注意</p> <p>HFC 冷媒 (R410A など) 回収用には専用のホースが必要です。HCFC と HFC 用では回収対象機器に使用している潤滑油の種類が異なるためです。</p> </div>	<p>1.1 ホースメーカーの整備基準に従い、定期的にパッキングを交換する。</p> <p>1.2 回収冷媒が圧縮機焼損などにより、事前にコンタミが予測される場合は、吸入ポート側にストレーナを取り付ける。(機器メーカーの指示によること)</p>
<p>C-3 容器バルブ</p>

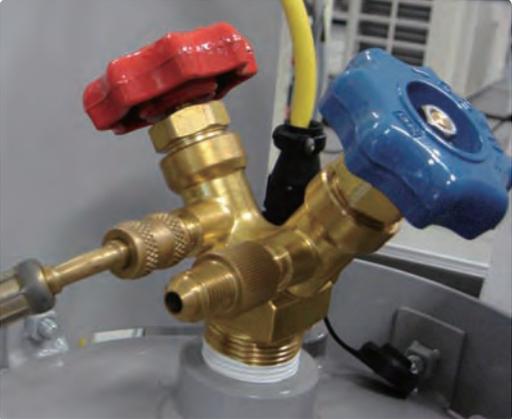
<p>容器バルブ</p>	<p>1. バルブシートのキズ・異物等の噛み込み</p> <p>2. 保管、移動中の内部圧力の上昇、微小振動</p>

<p style="text-align: center;">金属製のシールキャップ</p>	<p>1.1 回収完了後、バルブ口金部には専用の金属製または樹脂製のシールキャップを取り付け、容器保管中、輸送中のスローリーク(微小漏れ)防止、防塵措置をとる。</p> <p>2.1 保管中は、40℃以下に保つ。</p>
<p>C-4 チャージホース</p>

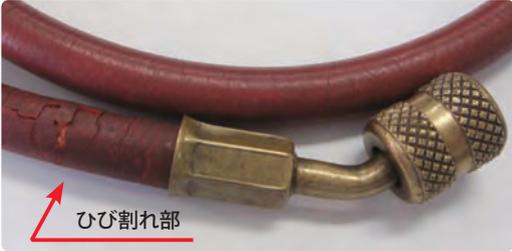
<p>ひび割れ部</p> <p>劣化したチャージホース</p>	<p>1. チャージホースの外部損傷、経年劣化(温度変化などによる硬化)</p> <div data-bbox="922 1809 1260 1957" style="background-color: #fff9c4; padding: 5px; border: 1px solid #ccc;"> <p style="text-align: center;">危険</p> <p>損傷、劣化ホースの使用はガス漏えいととも、突然の噴出により災害の危険があります。</p> </div>	<p>1.1 作業前の目視点検</p> <p>1.2 フロン種別、回収対象機器、サイズ、長さなど考慮して交換</p>

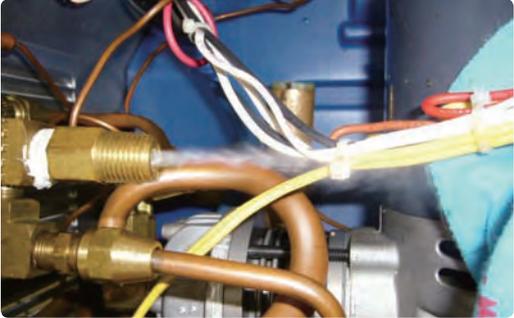
<p>回収装置内の安全弁</p>	<ol style="list-style-type: none"> 1. 圧縮機吐出側の閉鎖弁を閉じた状態でうっかりスタート 2. 高圧遮断スイッチ (SW) の設定値がずれている。 	<ol style="list-style-type: none"> 1.1 うっかり事故の防止のためには、起動前にチェックポイントの指差し呼称などを行う。 1.2 回収装置が停止しない場合は手動で緊急停止する。 2.1 高圧遮断スイッチは製造元の指示に従って交換する。 												
<p>C-6 回収作業中に容器溶栓 (安全弁) よりフロン排出

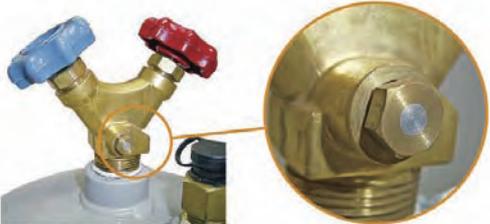
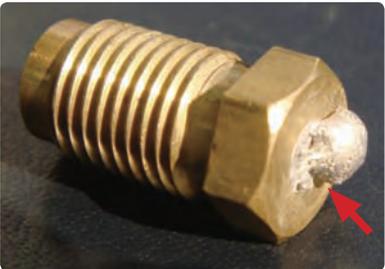
<p>容器バルブの溶栓</p>

<p>溶融金属が溶け出した溶栓</p>	<ol style="list-style-type: none"> 1. FC3回収装置で、FC1、FC2類のフロン (R22, R134a, R407C) などを夏場に回収したとき、吐出側の圧力が高圧遮断スイッチの作動前に冷媒温度が60℃相当の圧力を超えた。(60℃は、溶栓の溶融温度) <div data-bbox="762 1350 1054 1664" style="border: 1px solid black; background-color: #fff9c4; padding: 10px; margin-top: 20px;"> <p style="text-align: center;">ポイント</p> <p style="text-align: center;">60℃の飽和圧力 MPa</p> <table border="1" style="width: 100%; border-collapse: collapse;"> <tr> <td style="text-align: center;">R134a</td> <td style="text-align: center;">1.6</td> </tr> <tr> <td style="text-align: center;">R22</td> <td style="text-align: center;">2.3</td> </tr> <tr> <td style="text-align: center;">R407C</td> <td style="text-align: center;">2.7</td> </tr> <tr> <td style="text-align: center;">R404A</td> <td style="text-align: center;">2.8</td> </tr> <tr> <td style="text-align: center;">R410A</td> <td style="text-align: center;">3.7</td> </tr> </table> </div>	R134a	1.6	R22	2.3	R407C	2.7	R404A	2.8	R410A	3.7	<ol style="list-style-type: none"> 1.1 回収装置のクーリング機能、濡れ雑巾や氷などで回収容器を冷却し、圧力上昇を抑える。 1.2 吸入側のバルブを絞り、回収能力を抑えて運転する。 1.3 凝縮器の汚れを点検のうえ洗浄する。

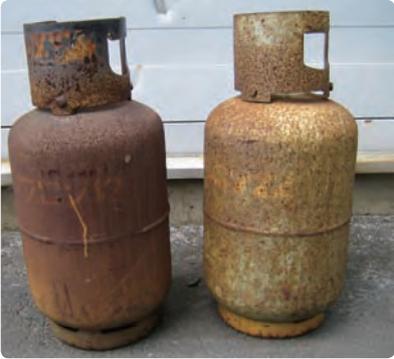
<p>外面腐食が進行した回収容器</p>

<p>1. 充てん容器の保管場所の湿度が高く、外面腐食が進行し、夏場の温度上昇でフロン漏えい</p>	<p>1.1 保管している充てん容器は定期的に外観点検し、変形、腐食の進行が見られる場合は別容器に移充てんする。</p> <p>1.2 容器は再検査、または廃棄処理する。</p>
<p>C-8 運搬中容器よりフロン排出</p>

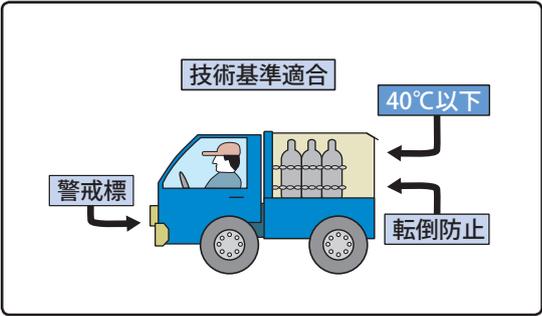
<p>1. 容器温度が60℃近くまで上昇し、溶栓が溶解</p> <p>2. 運搬中の振動により、容器バルブが緩み、フロンを排出</p>	<p>1.1 充てん容器を屋外に幌等をかけた状態では放置しない。直射日光が当たらなくとも夏場の炎天下では換気不足により容器温度は60℃を超えることがある。</p> <p>2.1 充てん容器の運搬は、夏場に周囲温度が40℃を超えないよう常時監視する。万一超えた場合は水を散布するなどして容器を応急的に冷却する。</p>
<p>C-9 低压ドラム缶よりフロン排出</p>

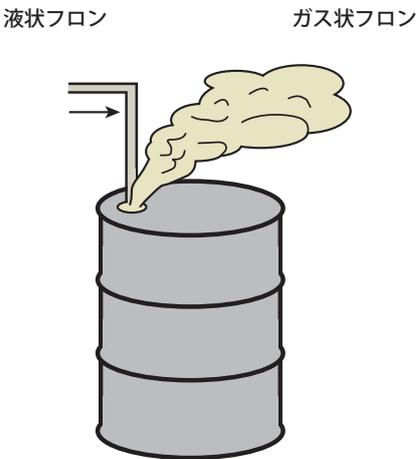
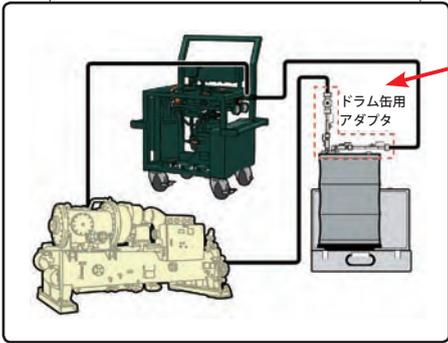
<p>液状フロン ガス状フロン</p> <p>低压フロンの回収</p>

<p>1. ドラム缶口金部に配管を挿入した回収方法</p> <p>周囲温度が使用冷媒の大気圧相当の飽和温度以下であっても、夏場、缶内でフラッシュガスが発生し大気排出される。</p>	<p>1.1 低压ドラム缶専用のフロン回収用の専用アダプタを付けて回収作業を行う。</p>

<p>ドラム缶専用アダプタ</p>

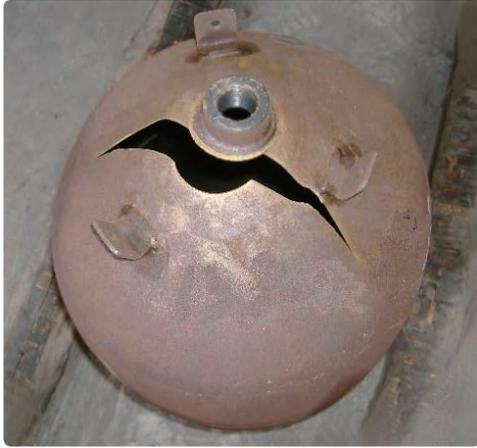
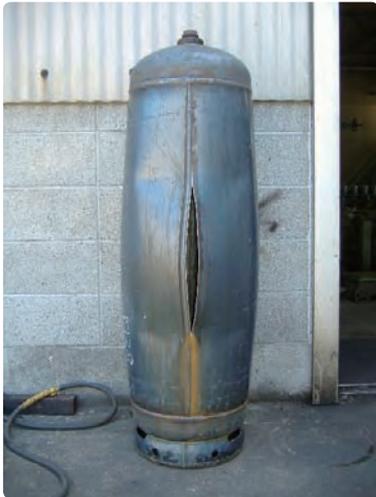
破壊試験により破裂した10kgボンベ(例)

破壊試験により破裂した100kgボンベ(例)

1. 過充てん
充てん容器の貯蔵・移動時の温度上昇により、容器内が液封状態になり、液圧により破裂

- 1.1 回収の際は、回収装置の過充てん防止機構の作動を事前確認する。
- 1.2 回収終了後は、回収フロンに対して、周囲温度から、容器内圧が正常であることを確認する。
- 1.3 回収終了後は、充てん質量から、全ての容器が過充てんになっていないことを確認する。

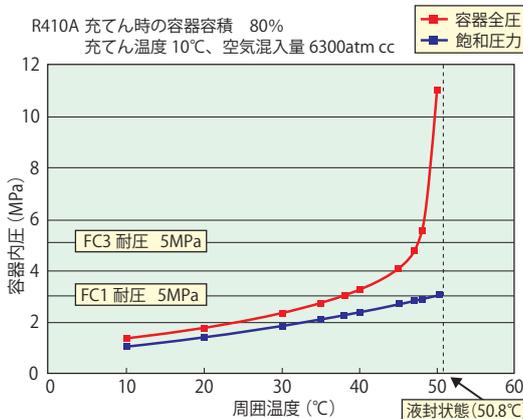
空気混入による圧力上昇の事例

充てん容器の貯蔵・移動時の温度上昇により、容器内に混入した空気が圧縮され内部が異常高圧になり、破裂に至ります。(液封温度に近くなると内部の圧力は急上昇します)

2. 回収容器に空気混入
 - 吸入ラインの継手部から空気混入
 - 容器内の残留空気
 - 回収対象機器内から空気混入
 - 周囲温度に対して、容器内圧が異常に高い

- 2.1 吸入側継手部漏れ点検、補修する。
- 2.2 容器内を-0.1MPaまで完全に真空引きした容器と交換する。
 - 真空到達度の確認
 - チャージホース接続後、真空引き、放置漏れ検査
