冷媒回収処理 フロン大気排出削減ガイド

Refrigerant Recovery and Treatment
Illustrated Guide for Reducing Common Refrigerant Emission

冷媒回収推進・技術センター

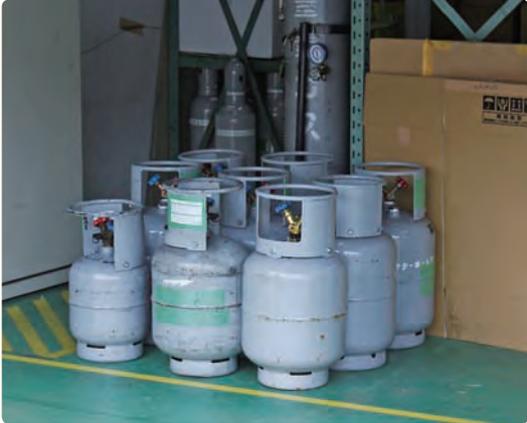
<p>日陰に保管</p> <p>2 知識・技量不足によりフロンを大量に排出 (例)</p> <p>(1) 夏場炎天下に充てん容器を放置して溶栓（安全弁）から回収フロンを全量大気排出 (C-6 参照)</p> <p>(2) 凍傷、酸欠等の労働災害の危険</p>	<p>1.1 フロン回収・破壊法の遵守。フロン類のみだり排出の禁止（第38条*）</p> <div data-bbox="1117 501 1458 654" style="background-color: #fff9c4; padding: 5px; border: 1px solid #ccc;"> <p style="text-align: center;">警告</p> <p style="text-align: center;">違反した場合 1 年以下の懲役 または 50 万円以下の罰金に処せられます。</p> </div> <p>2.1 RRC登録冷媒回収技術者、冷凍空気調和機器施工技能士、冷凍機械製造保安責任者など知見を有する者が自ら行う、またはその立会いの下に作業する。（第20条、省令第6条*）</p> <p style="text-align: right;">*フロン回収・破壊法</p>

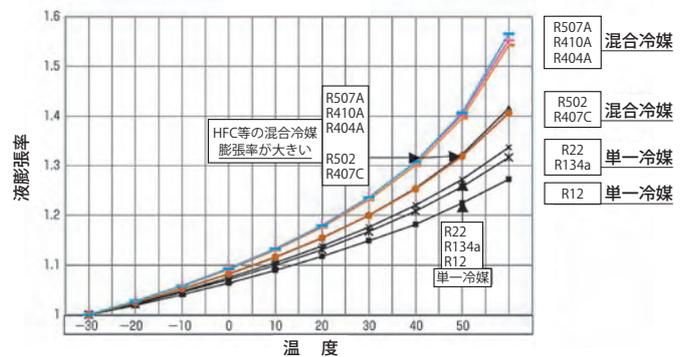
各種フロンの液膨張率 (基準温度-30°C)

1. 過充てん
充てん容器の貯蔵・移動時の温度上昇により、容器内が液封状態になり、液圧により破裂

- 1.1 回収の際は、回収装置の過充てん防止機構の作動を事前確認する。
- 1.2 回収終了後は、回収フロンに対して、周囲温度から、容器内圧が正常であることを確認する。
- 1.3 回収終了後は、充てん質量から、全ての容器が過充てんになっていないことを確認する。
