フロン回収容器のなかに、容器温度の異常上昇が原因と思われる溶栓(容器安全弁)の溶融金属のふくらみが確認されました。充てんされている溶融金属の一部に溶け出しがある場合、**容器の使用(回収作業、移動、貯蔵)**に温度及び内部圧力の上昇により突発的に溶栓が作動し、回収フロンの全量大気漏出、溶融金属の飛び出しなどの事故・災害に至る懸念があります。

フロン回収容器の使用にあたっては、次の2点についてご注意ください。

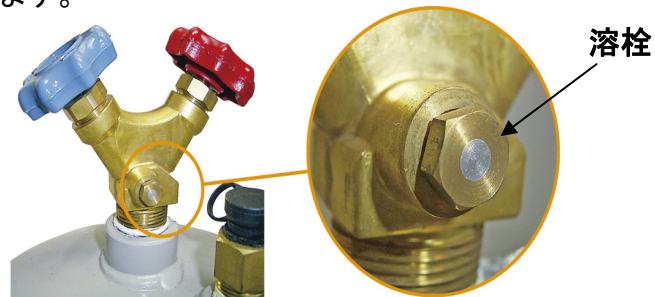
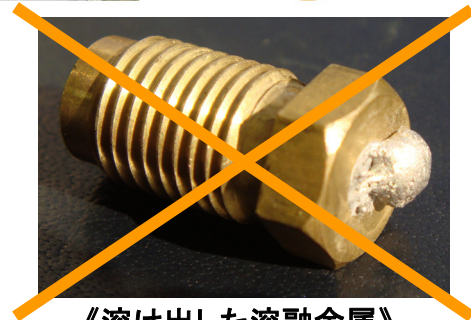
《溶け出した溶融金属》

[2]溶栓の溶融金属に異常なふくらみが見つかりましたら、ただちに使用を中止し、容器所有者に報告するとともに、**容器検査所にて溶栓の交換ならびに再検査を受けて下さい**。なお、高圧ガス保安法第49条で定める容器検査所以外での溶栓の交換は法違反となります。
